**CONTRATO DE CONSULTORÍA 2680**

CENTRO DE DANZA Y COREOGRAFÍA DEL VALLE

PROYECTO DE REAHABILITACIÓN Y RESTAURACIÓN BIC-M1 57

CONTIENE: PLANTA DE DEMOLICIÓN PISO PRIMERO

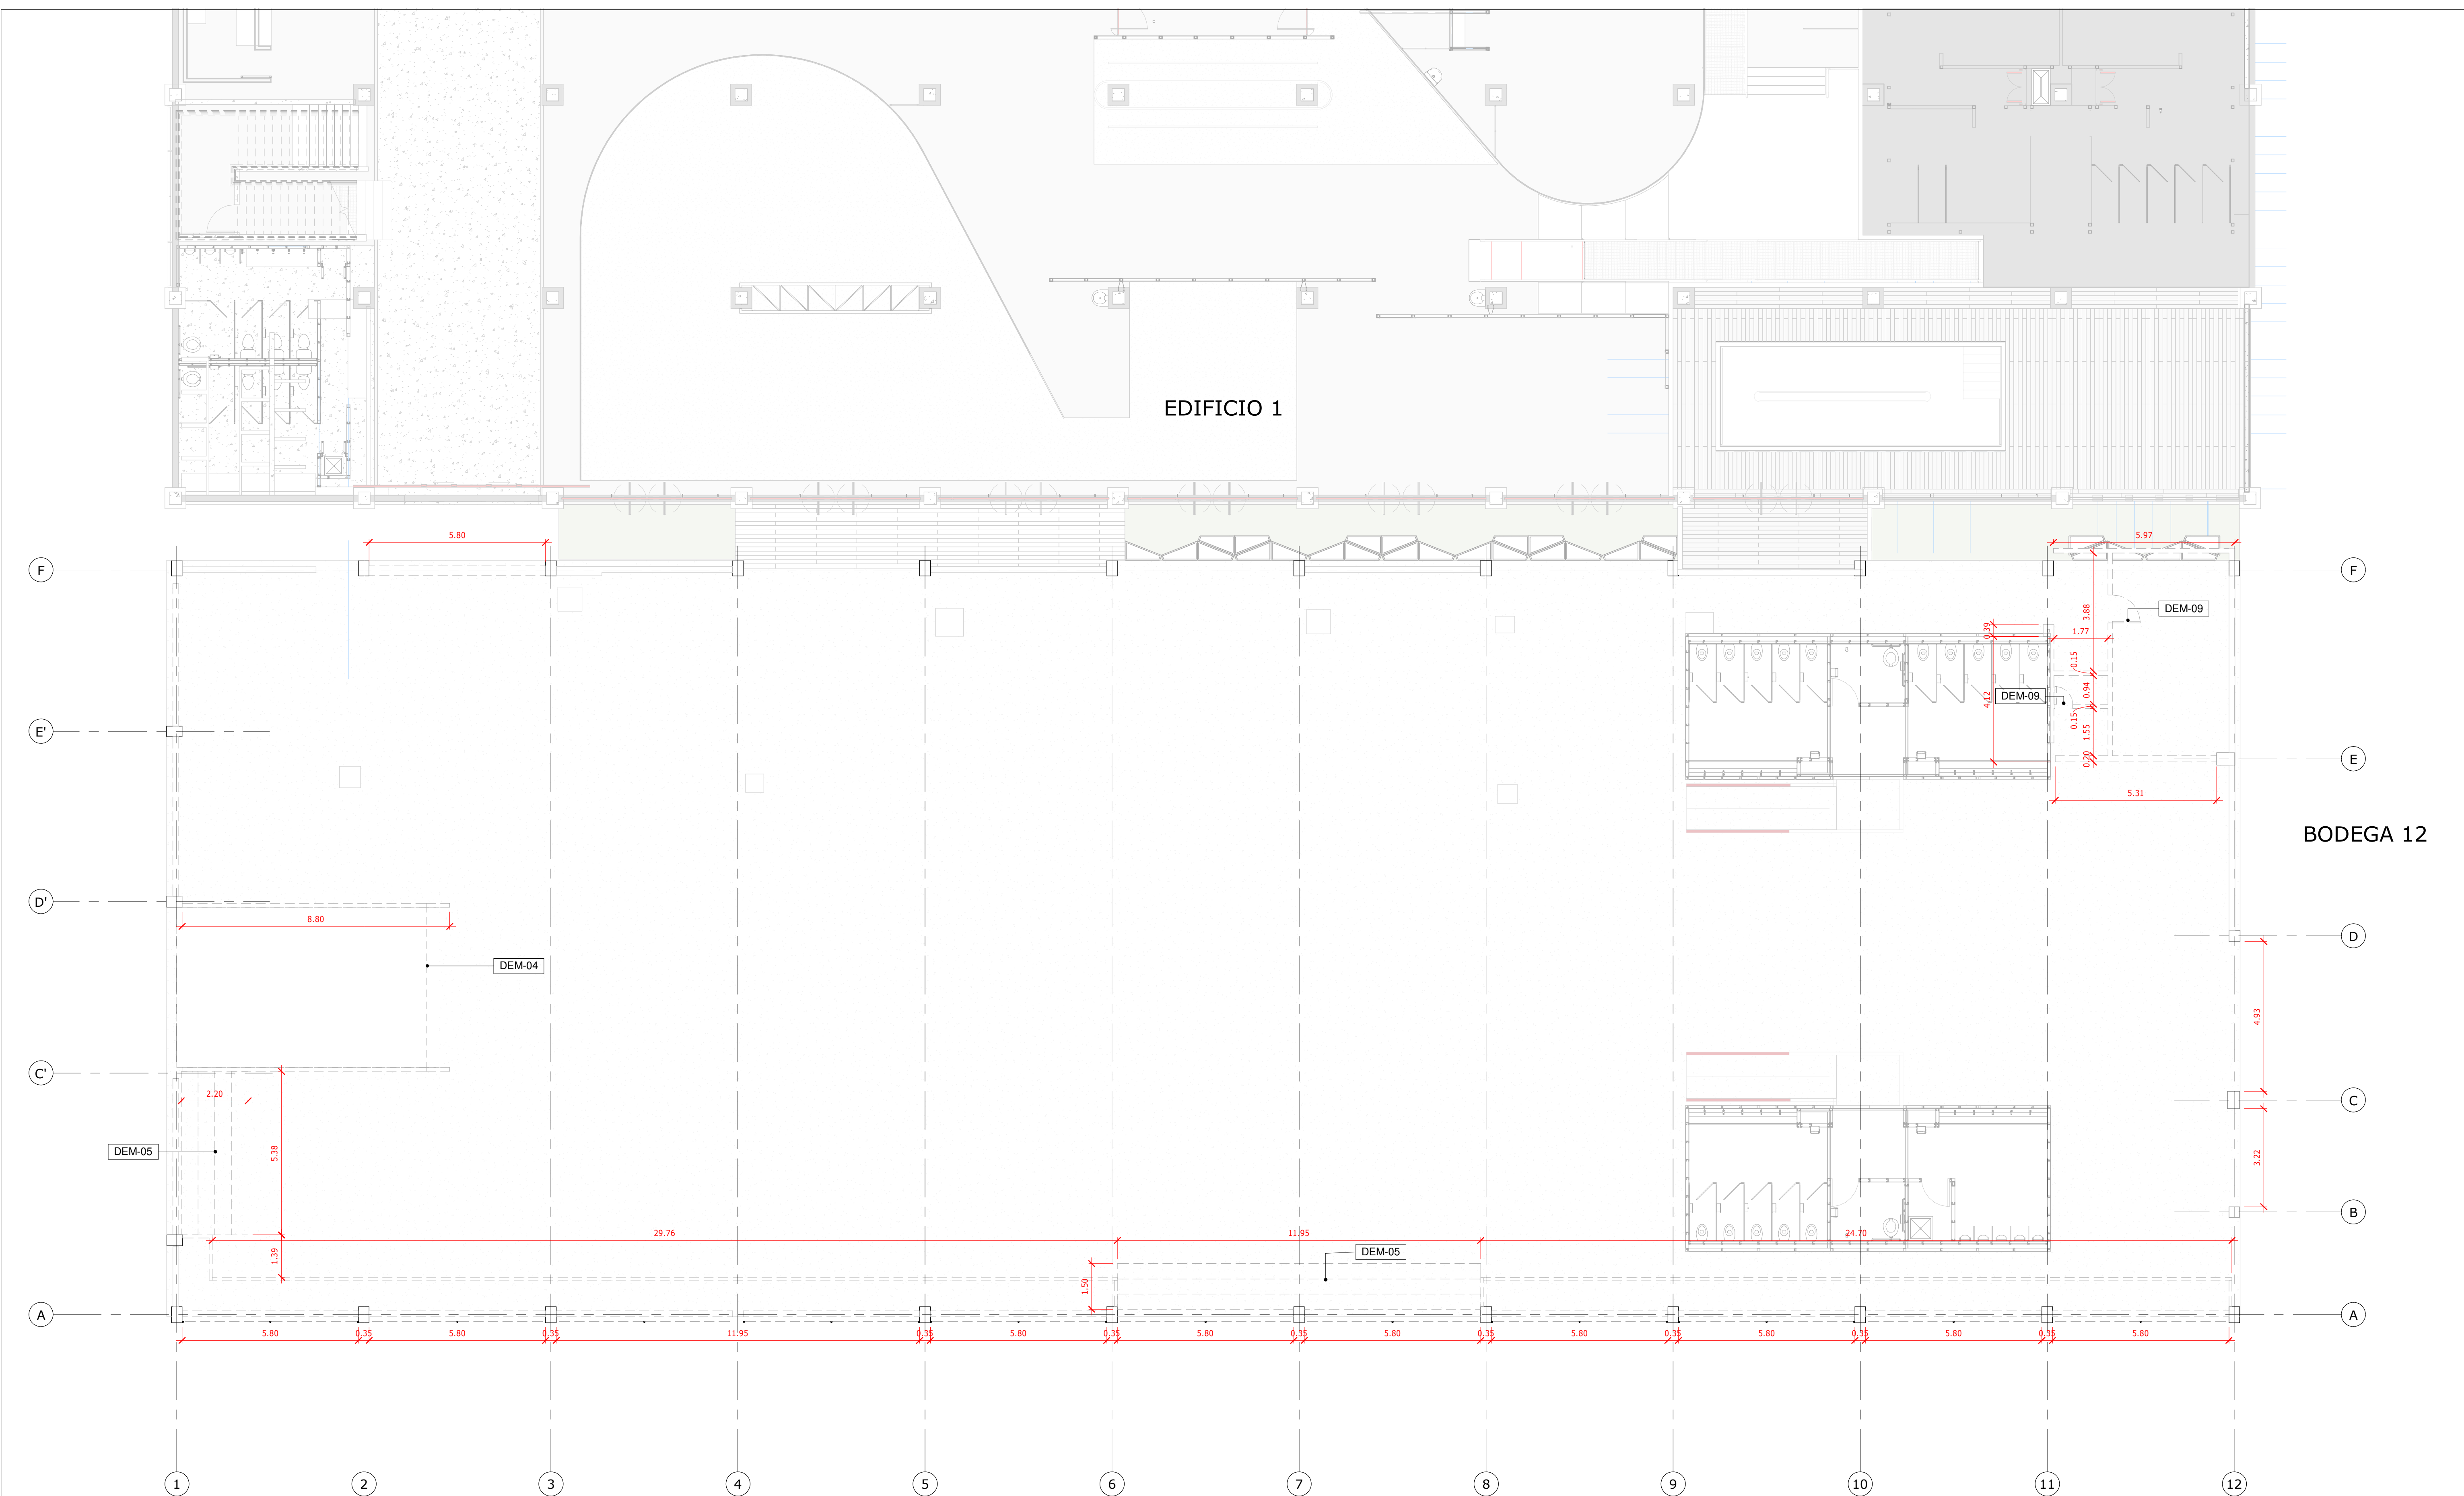
REVISIÓN: PLANO N: PLANCHA N:  
Dem-01 Edificio 2 01/01

Número	Descripción
DEM-01	Muro existente en ladrillo a ser demolido. Preparar superficie para nuevo acabado. Almacenar y disponer correctamente los escombros generados.
DEM-04	Rampa existente a ser demolida. Preparar superficie para nuevo acabado. Almacenar y disponer correctamente los escombros generados.
DEM-05	Escaleras existentes en concreto reforzado a ser demolidas. Preparar superficie para nuevo acabado. Almacenar y disponer correctamente los escombros generados.
DEM-07	Maderas existentes en ladrillo a ser demolidas. Preparar superficie para nuevo acabado. Almacenar y disponer correctamente los escombros generados.
DEM-08	Desmonte de malla estabonada de cerramiento y estructura portante.
DEM-09	Puerta existente a ser desmontada.
